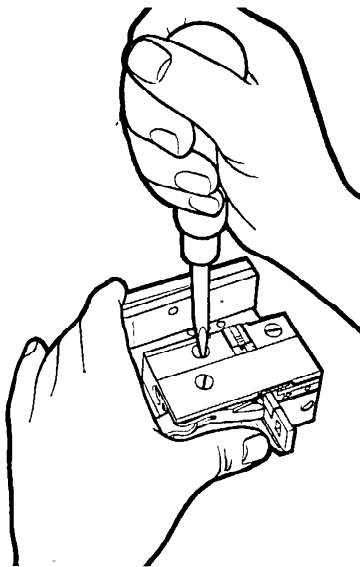
Il faut frapper une dernière fois le moule sur l'établi quand on serre la vis de la plaque-ressort du bloc latéral du cran.
